ATMO-RISK

## RAPPORT METEOROLOGIQUE

# TORNADE DU 02 JANVIER 2014 A FESSENHEIM (68)

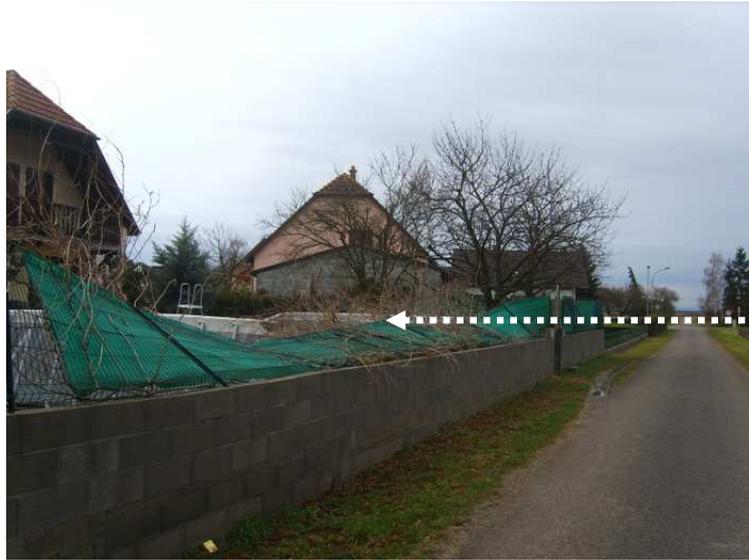
PHOTO 1 © ATMO-RISK

La photo 1 met en évidence le point d'entrée de la tornade sur la zone urbanisée de Fessenheim. Aucune trace de passage n'a été détectée en amont de ce point (au sud-ouest de la commune). La tornade poursuit sa route selon un axe Sud-Ouest -> Nord-Est à droite de la rue des Seigneurs tout en traversant la rue des Serruriers et le Quartier Romain. Quelques arbres sont déracinés sur son passage (photo 2), selon une orientation SO->NE.

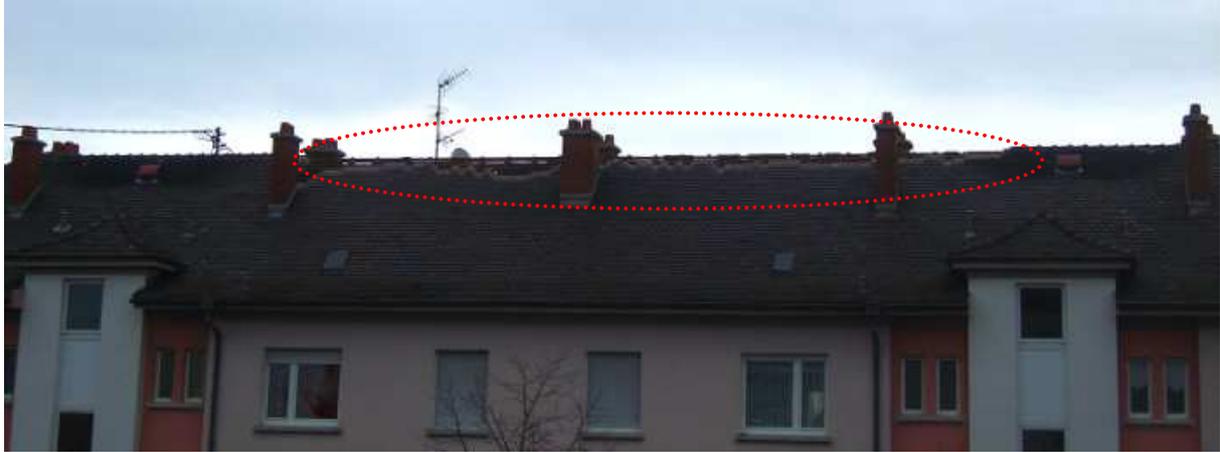
PHOTO 3 © ATMO-RISK

Des dommages aux toitures sont également à noter sur les logements collectifs situés entre la rue des Serruriers et la rue des Aireves (photo 3). C'est à cet endroit également que d'autres arbres sont arrachés selon une orientation S->N cette fois-ci, suggérant le mouvement tourbillonnaire de la tornade par rapport aux arbres précédents (photo 4). Les dégâts peuvent être de type EF-1 au niveau de ces arbres mais les sols gorgés d'eau ont peut être également facilité leur chute.

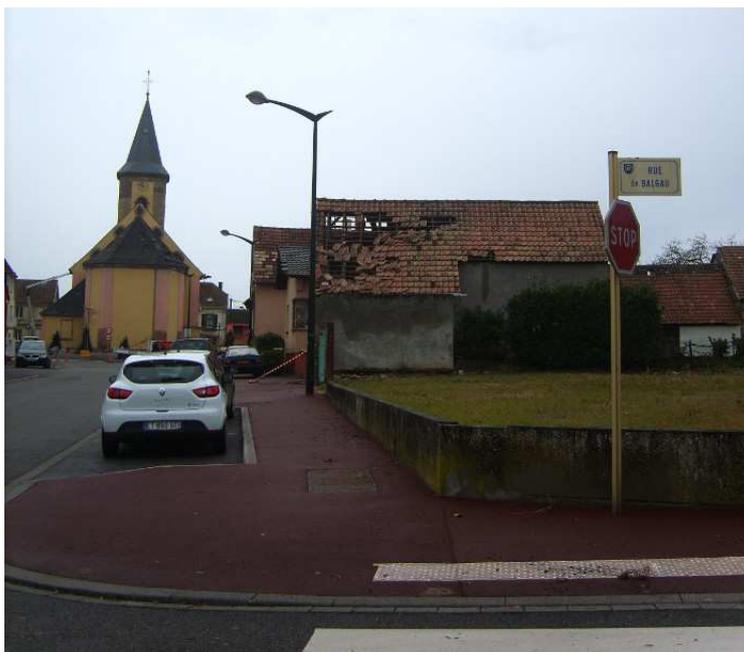
PHOTO 5 © ATMO-RISK

La tornade poursuit sa route toujours à gauche de la rue du Rhin cette fois-ci après avoir passé l'église. Quelques tuiles sont encore endommagées sur ce secteur (photo 5) mais l'intensité est à nouveau de niveau EF0 jusqu'en sortie de bourg. La tornade quitte la zone urbanisée au niveau de la rue des Joncs et plus aucune trace n'a été détectée en aval de ce point (sol nu et champs non végétalisés).

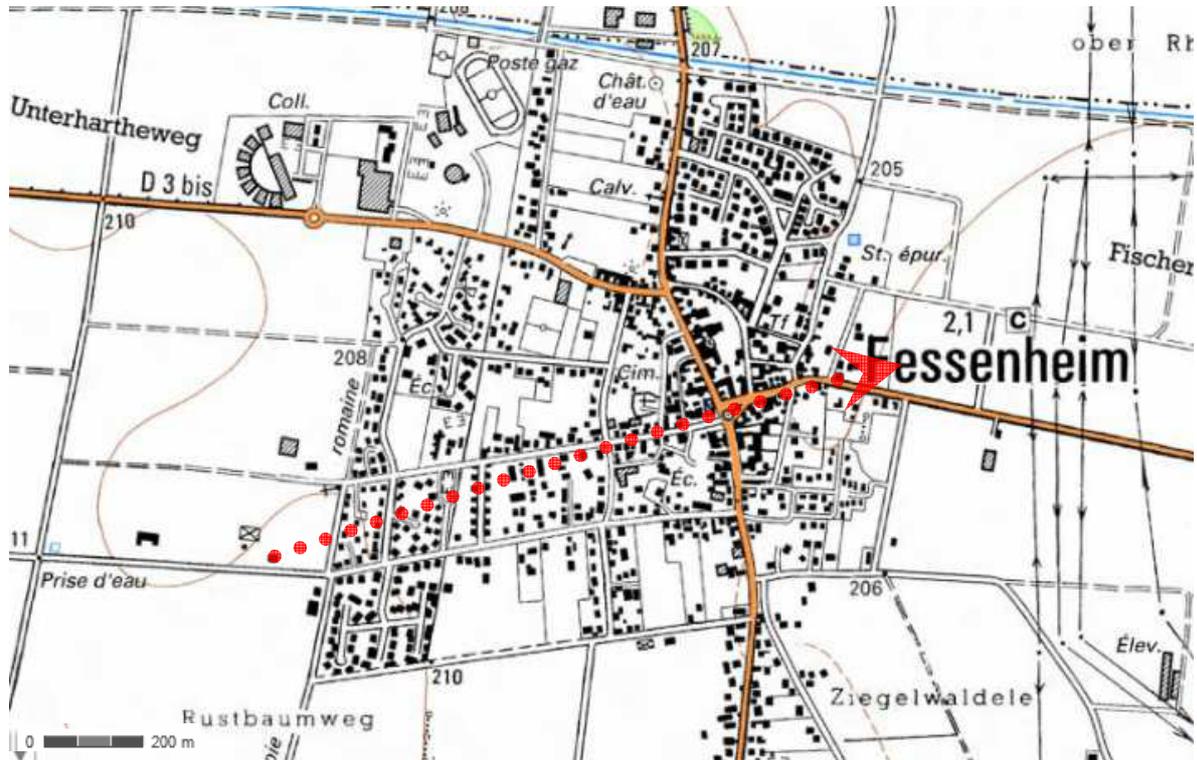
Au final, la tornade a parcourue une distance totale de 1200m à travers la commune pour une largeur estimée entre 20 et 50m en moyenne.

CARTE 1. Trajectoire générale sur la commune de Fessenheim (fond de carte : IGN).

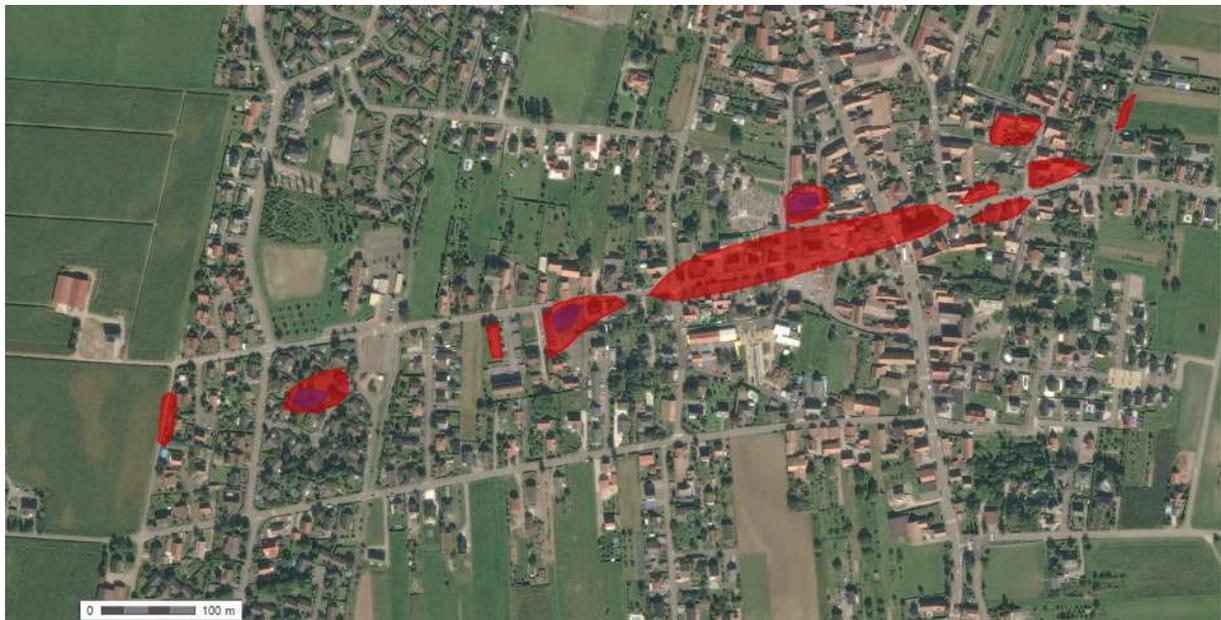
CARTE 2. Répartition des principaux dégâts générés par la tornade (fond de carte : IGN). En rouge, dégâts EF-0. En violet, dégâts en limite du stade EF-1.

Une tornade d'intensité EF-1 a donc balayé la commune de Fessenheim, autour de 14h45 ce 02 janvier 2014 sur un couloir d'1,2km de longueur pour 30 à 50m de largeur. Les dommages générés sont pour la plupart de type EF-0 (la plus faible intensité de l'échelle Fujita) soit des vents de 105 à 135km/h. Néanmoins, très ponctuellement, la vitesse des vents a pu dépasser les 135km/h, notamment là où les arbres ont été déracinés et où la structure porteuse d'une grange a été endommagée.
